# FORTERESSE DE CAVILLORE OU SITE TROGLODYTE UNE ÉNIGME NON RÉSOLUE !

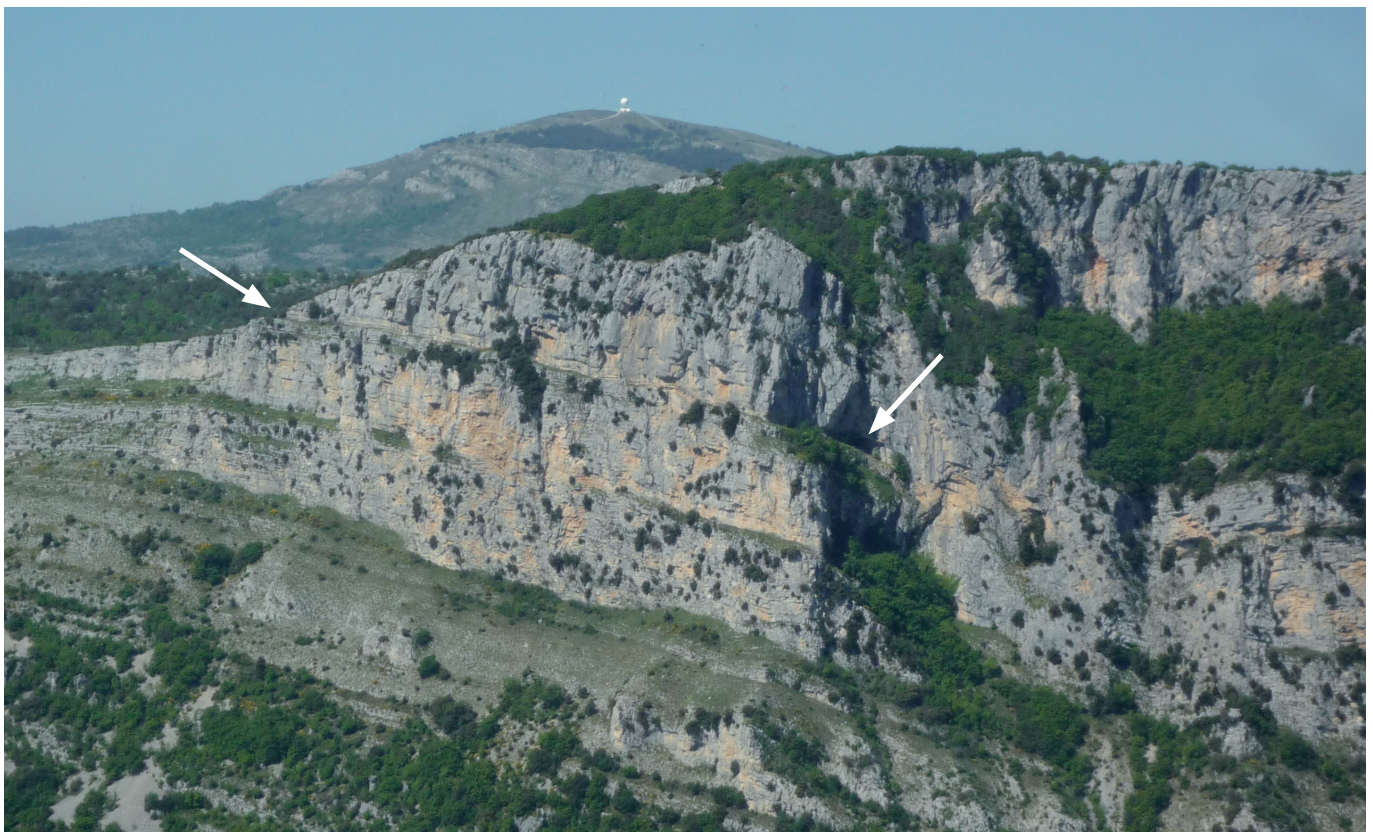
▲ Vue du site du Pic de Courmettes.

Vu du Pic de Courmettes, s'étale devant nous une falaise, des barres rocheuses verticales séparées

par des lignes obliques allant du plateau à gauche vers ce qui semble être un trou et des arbres dans une combe.

Notre site est la ligne la plus haute qui est continue et descend vers ce qui semble être une grotte. Nul accès par le bas (sauf escalade ??). **La seule voie d'entrée** est au niveau du plateau de Cavillore.

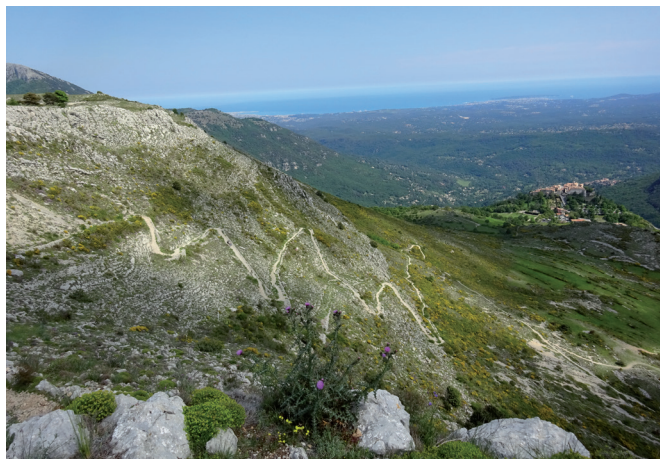
▲ Chemin venant de Gourdon.

Depuis Gourdon, le chemin (GR51) monte en lacets, on accède au plateau et on se dirige vers l'est, certains aménagements pierreux indiquent un agencement pastoral.

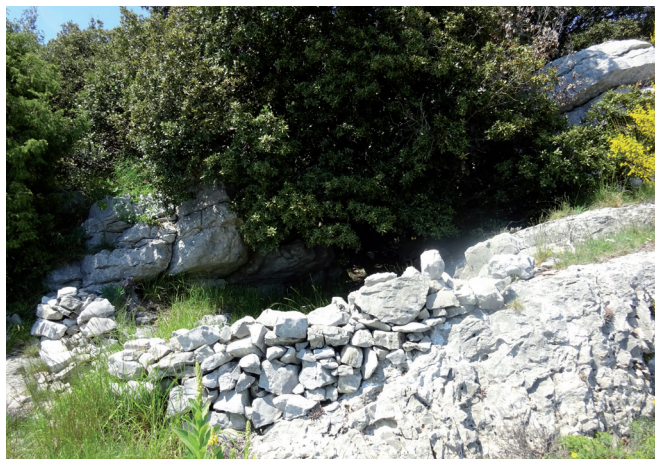
▲ Aménagements pastoraux.

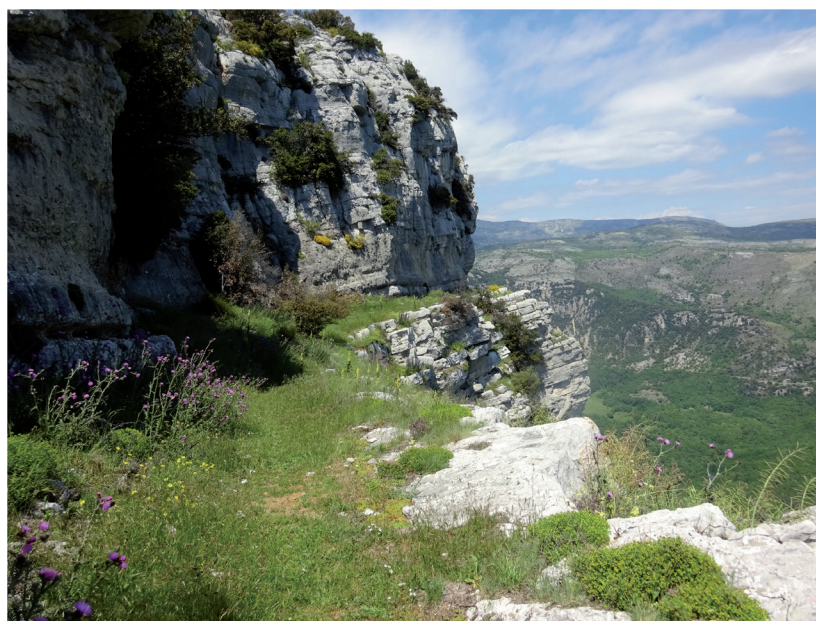
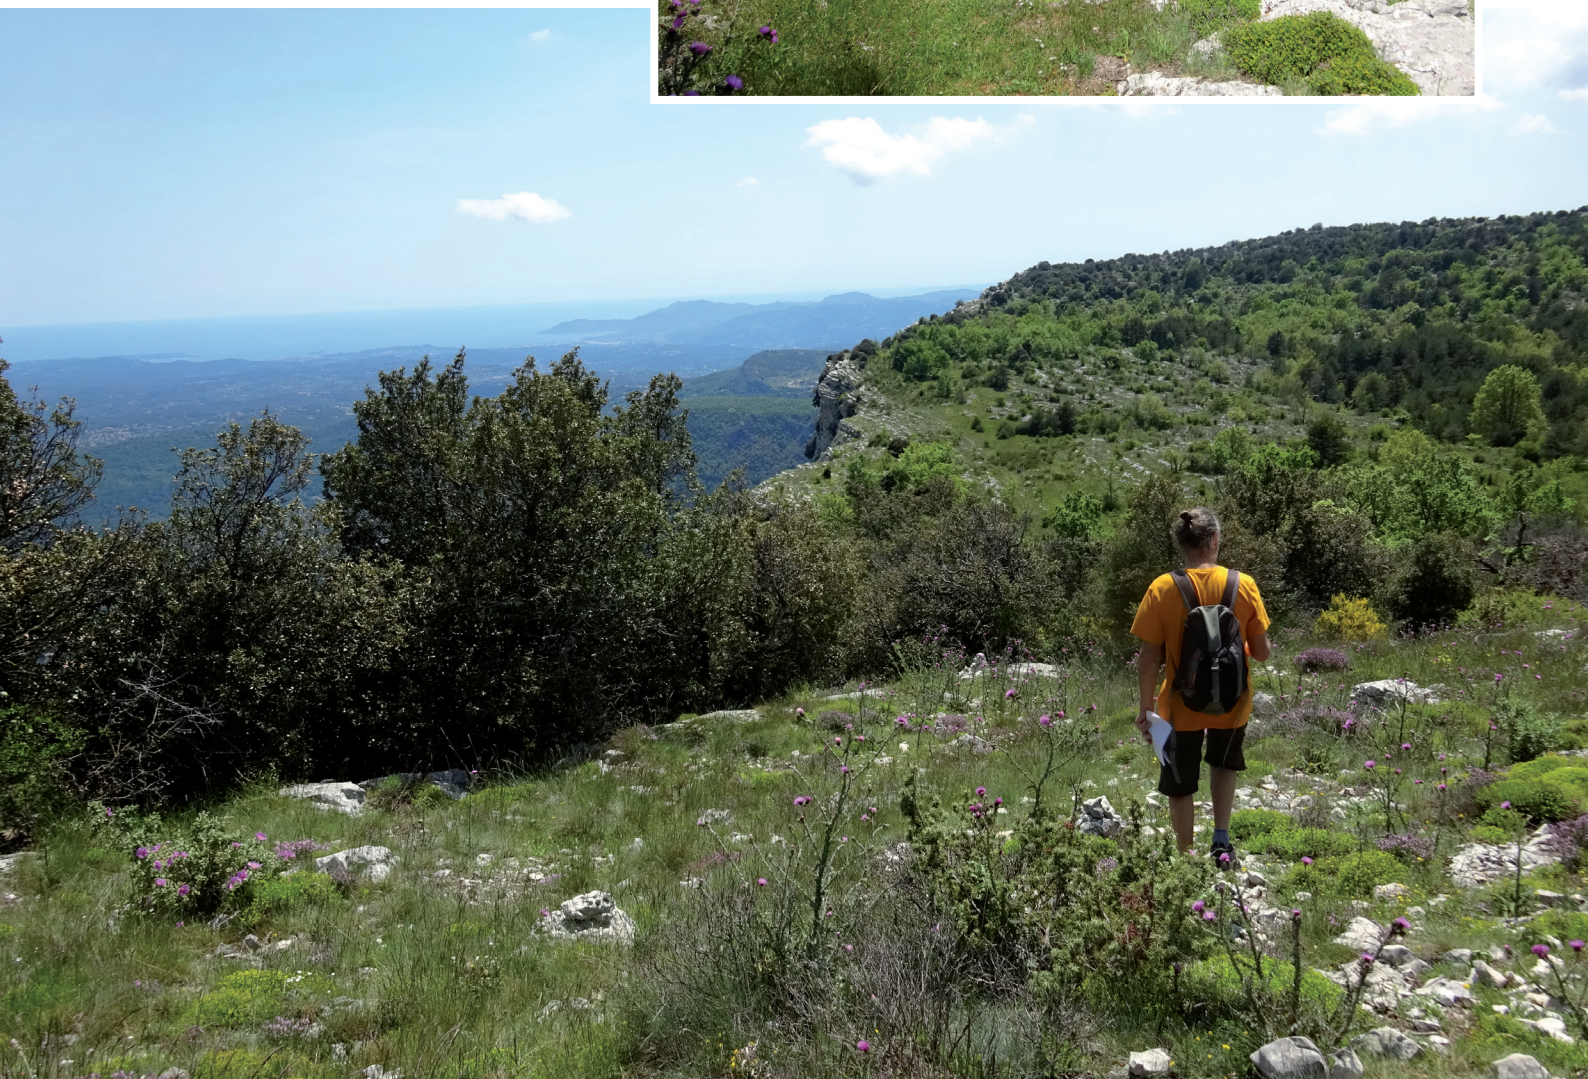
▼ Bord est du Plateau de Cavillone. Début large de la vire. ►

La vire s'ouvre, le chemin est large (un troupeau pourrait y passer) puis se rétrécit et une construction apparait avec un sas et une fenêtre au-dessus.

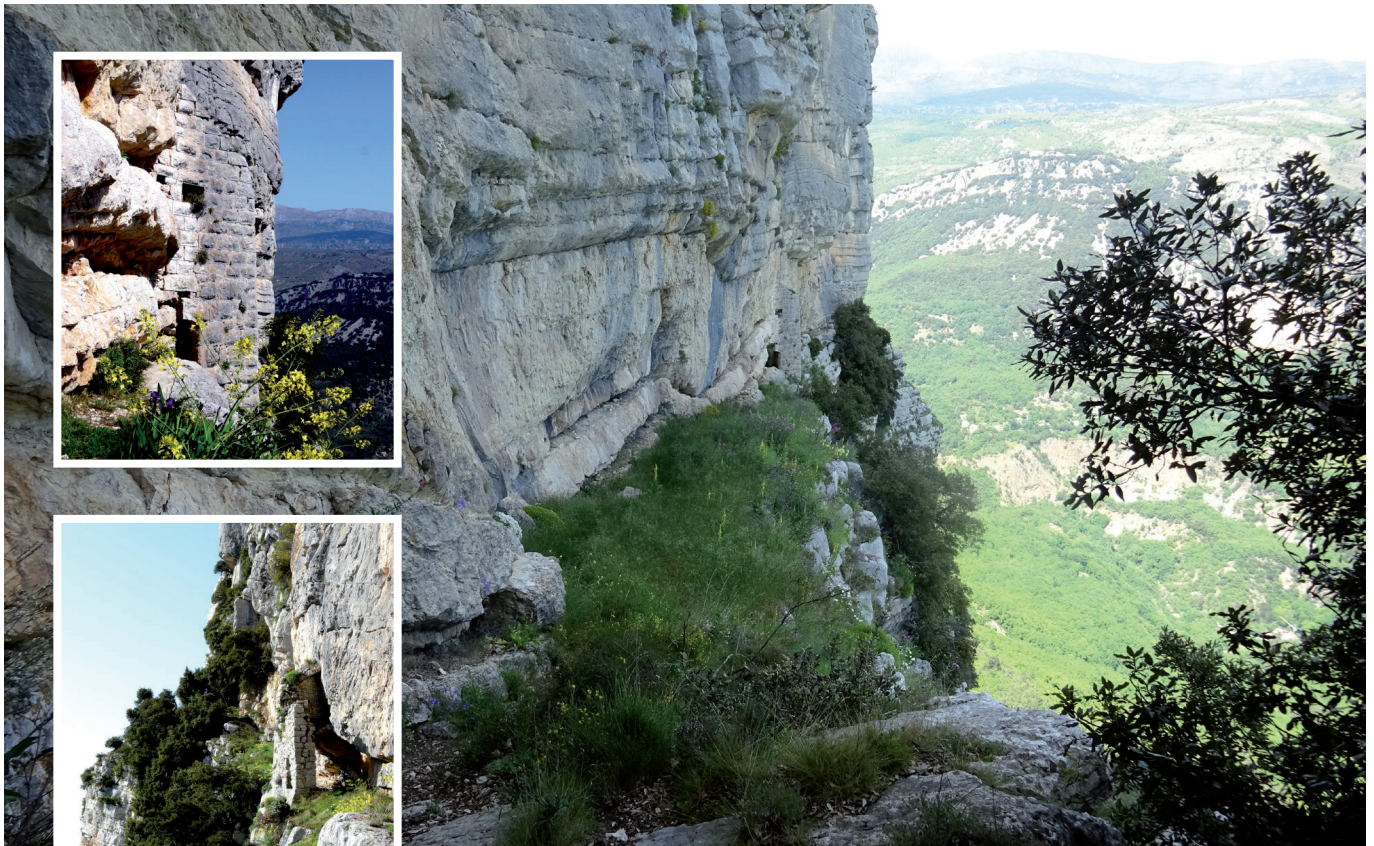
▲ Adossement à la Falaise.

La construction est adossée à la falaise avec un toit et des fenêtres, mais ce qui est caractéristique c'est que l'accès à cette entrée est assorti d'un passage délicat qui restreint et contrôle le passage.

Cette construction était assortie d'une porte (rainure sur le seuil) avec serrure à verrouillage intérieur et d'un niveau supérieur avec une meurtrière, permettant une observation de tout le périmètre d'entrée, elle est d'un espace réduit donc pas habitable seulement dans un but défensif. La construction sur le côté du vide est constituée de pierres « à brosse » bien jointes.

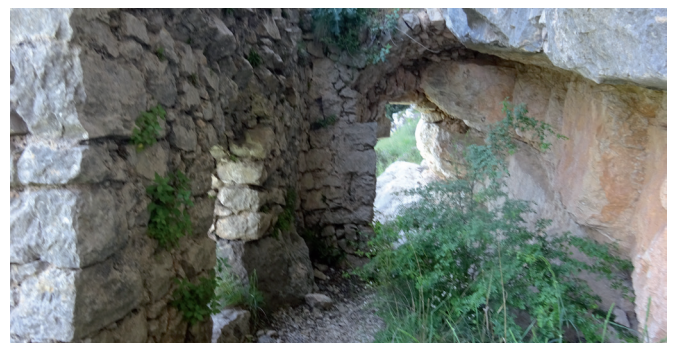
▼ Vue espace supérieur.

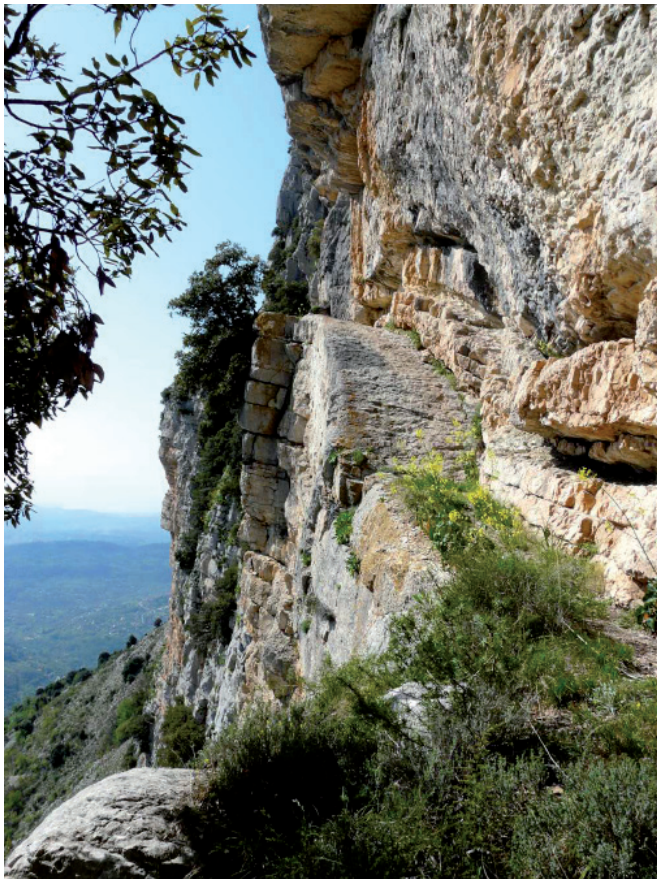
▲ Strates sur le chemin d'accès niveaux inférieurs.

En continuant la vire le chemin descend (large de 1 à 3 m et au bout de 90 m) par des « strates » et aboutit à une terrasse séparée en deux par une petite barre rocheuse.

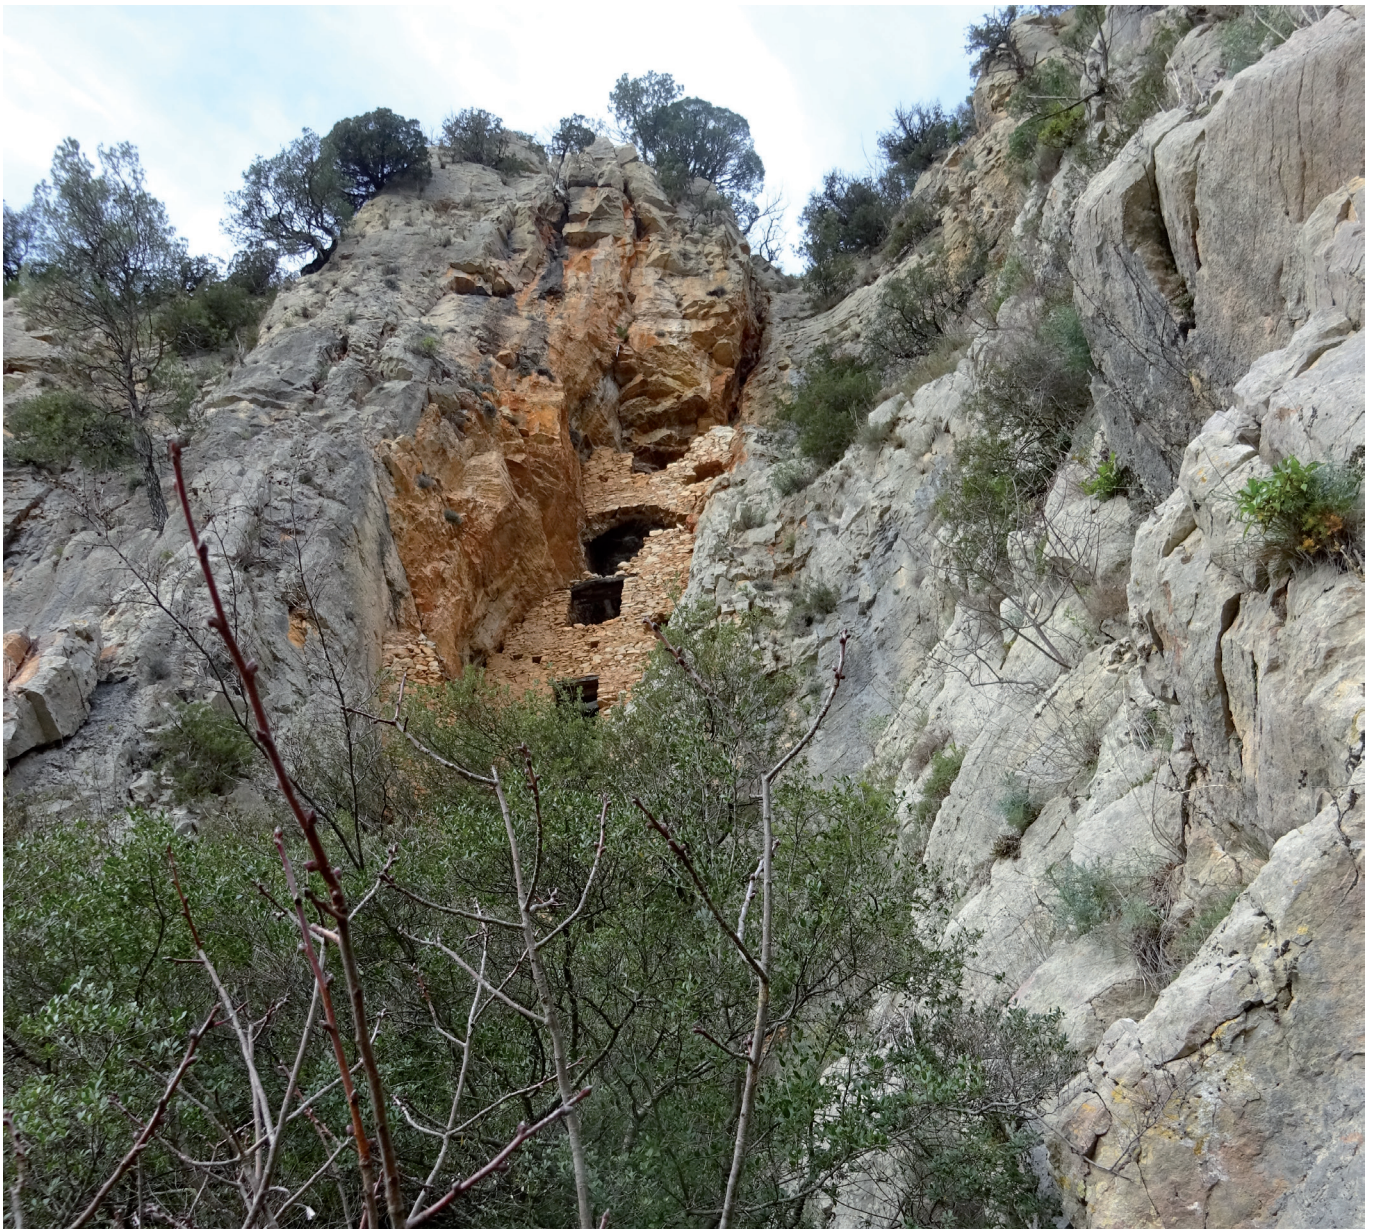
▲ Grotte des Fées à Cabasse.

L'histoire mouvementée de notre région, l'insécurité qui y régnait aurait amené des populations à se protéger par la fortification d'une zone proche de leur demeure le temps du conflit. Dans notre région du Var, des grottes murées (maison des fées de Cabasse, de Varages) existent et les invasions (en 1707 : guerre de succession d'Espagne) pourraient expliquer leurs constructions comme celle de Gourdon.
